プラントの外部腐食対策

三菱ガス化学株式会社

新潟工場 第一化成課

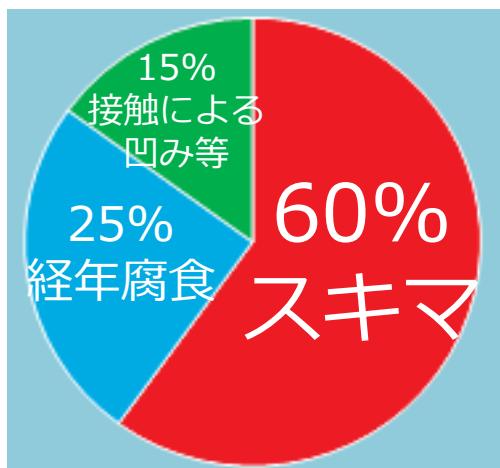
スキマは外装材内部へ雨水侵入に繋がる

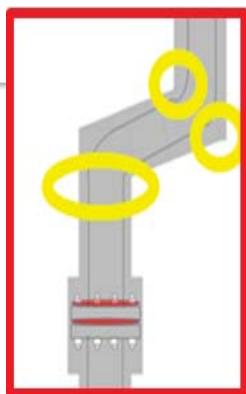
ジョイントシーラントのスキマ

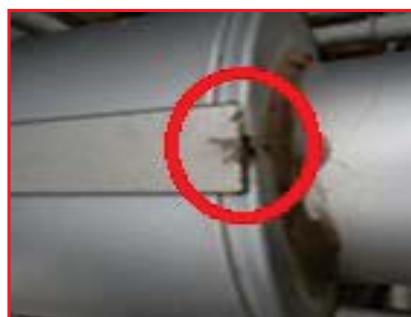
ジョイントシーラントが薄く破壊されている
